## 深圳地铁隧道被打桩机凿穿续：施工单位将受顶格处罚

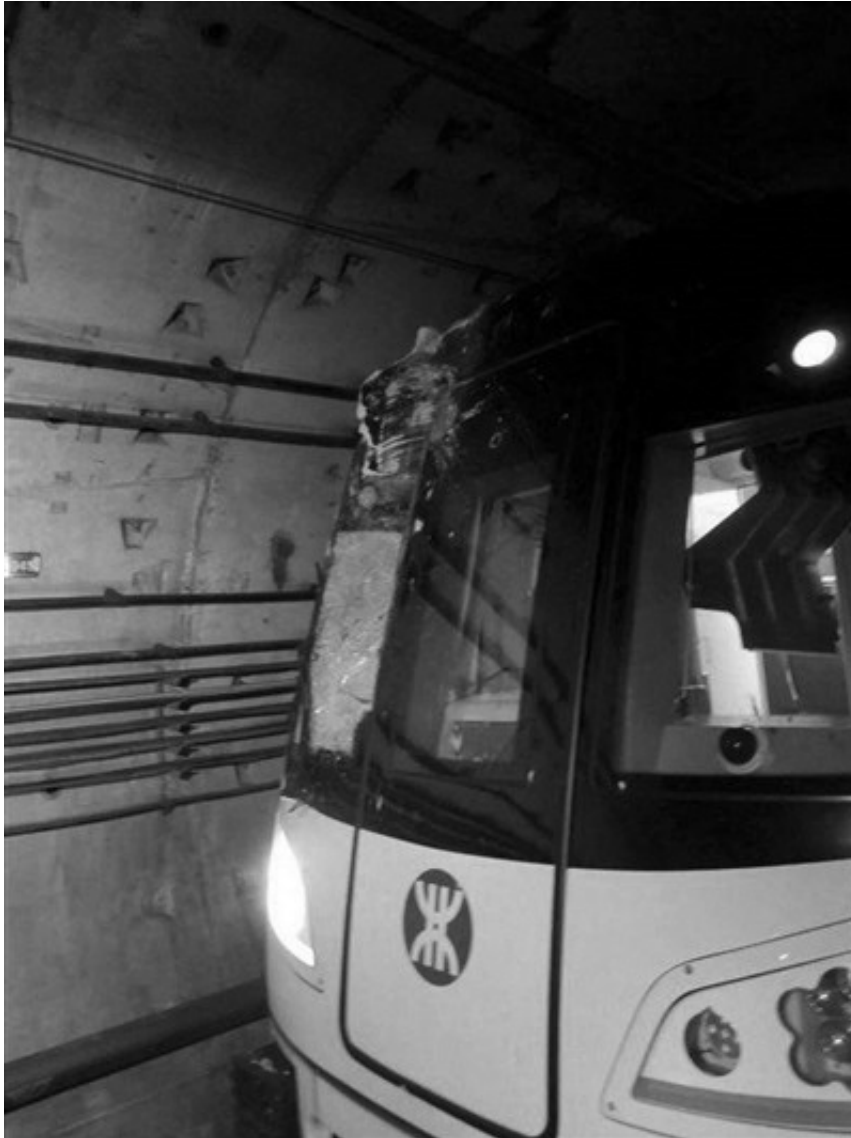
运行中的地铁列车被砸坏，司机受伤

根据事发时所拍摄的照片，地铁隧道顶部出现了一处较大的缺口，列车车头受损，部分玻璃碎裂。而涉事的施工地址位于深圳湾体育中心旁，在现场，已有多根预制管桩被打入地下，其中打穿地铁隧道的预制管桩深度约20米左右，宽度约60厘米。

据了解，此事并未造成乘客受伤，但导致列车司机郭迟手、脸等多处被玻璃碎片扎伤，头部缝了两针。事发时，郭迟正好驾驶列车经过出事路段，突然听到一声巨响，然后又听到“啪啦啪啦”的杂音，司机室上方的车顶、前窗玻璃被击穿。随后郭迟采取紧急制动措施，但因为惯性，列车仍与击穿物体发生碰撞，因此受伤。列车停稳后，郭迟先对全车乘客进行疏散，随后到医院处理伤口。

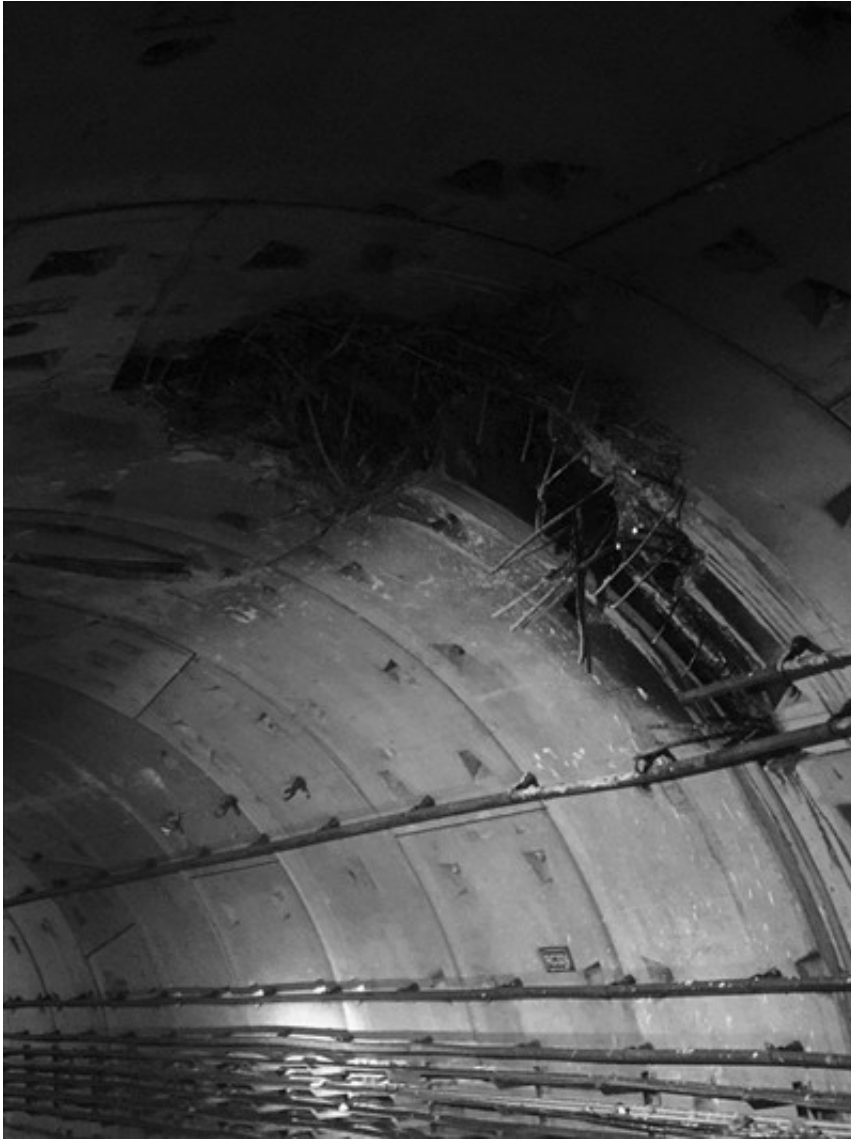
地铁线路隧道顶部被凿穿

针对此事，12月6日，深圳市住房和建设局发布通报称，经现场初步核实，该事故系因非地铁工程施工单位（正业建设有限公司）未经申报擅自打桩施工所致，桩头击穿地铁11号线红树湾南——后海下行盾构隧道结构，致使高速行驶的列车撞断桩头，列车受损严重，相关地铁设备也不同程度受损，导致行车被迫中断。经深圳市地铁集团紧急抢修，已于当日19时左右抢修完毕。
